Qualitative und quantitative Eigenschaften der Wasser in der südwestlichen Küstenzone von Madagaskar

Daniel Kotonirina Ramamphierika

Noroniriana Lalaina Ravaloson

März 2010

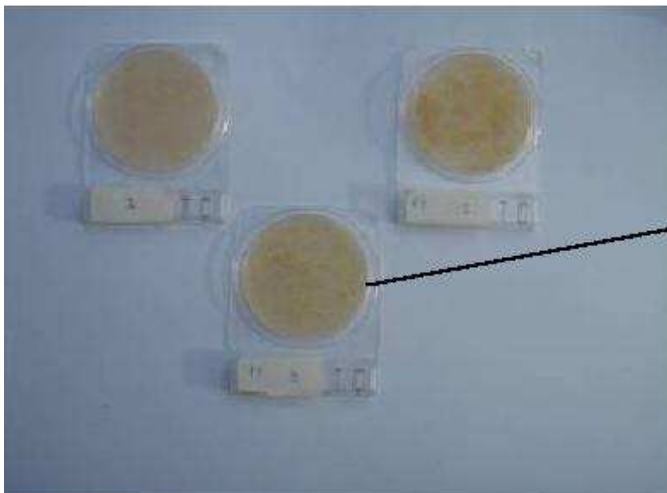
Foto Nr. 9 TC - Kolonien nicht zählbar, beobachtet nach Inkubation

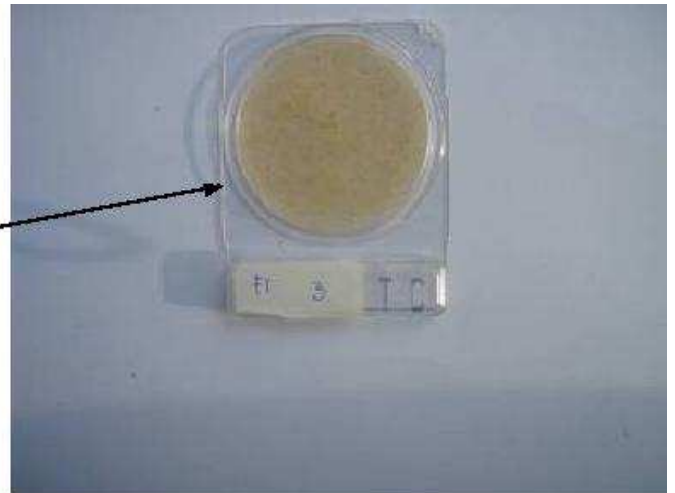
Foto Nr. 10 TC - Kolonien unzählbar nach

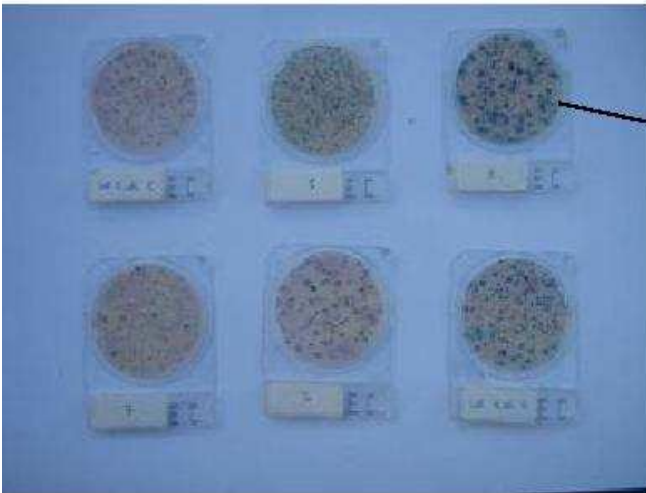
Foto Nr 11 E-Coli Kolonien von 6 Wasserproben

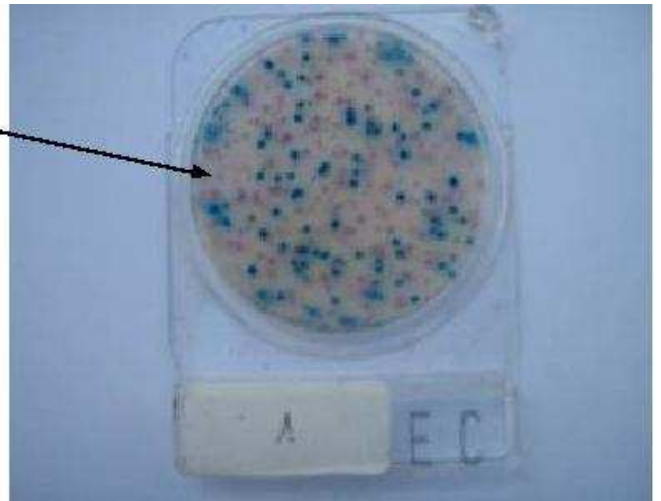
Foto Nr. 12 Einige Zehn E.Coli Bakterien beobachtet auf 1 EC

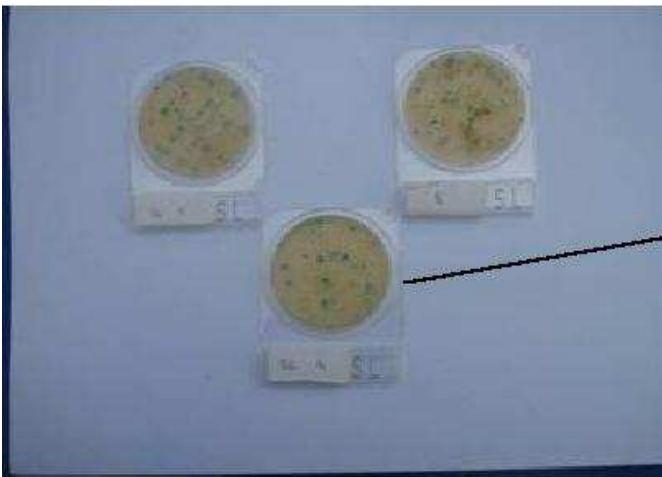
Foto Nr. 13 einige Zehn Salmonellen Kulturen

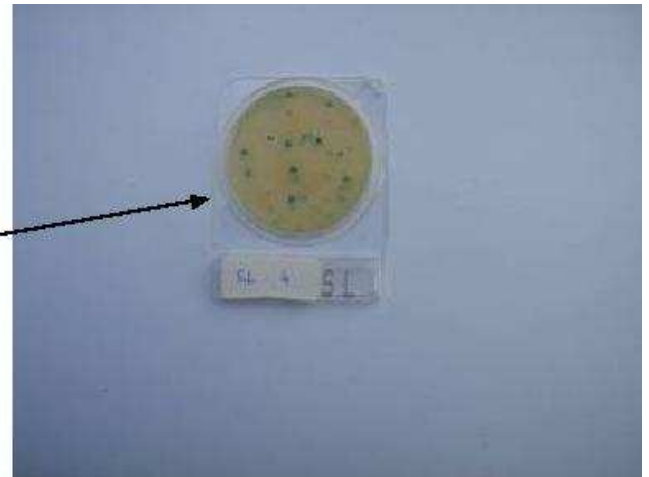
Foto Nr. 14 ausgezählte Salmonellen - Kolonien a/SL 4

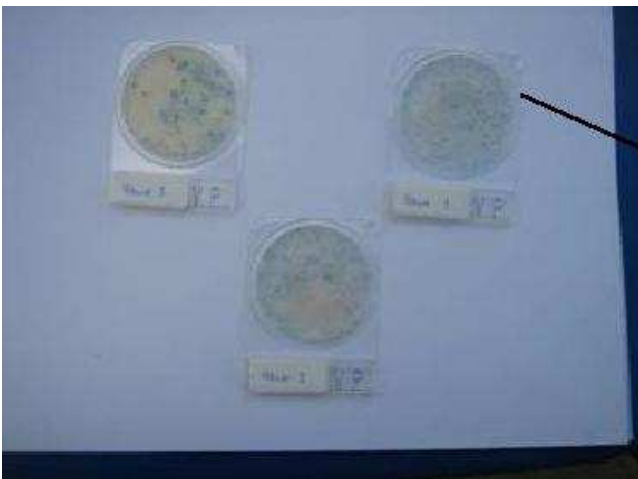
Foto Nr. 15 Einige Zehn Vibrio - Kolonien beobachtet auf jeder Kultur

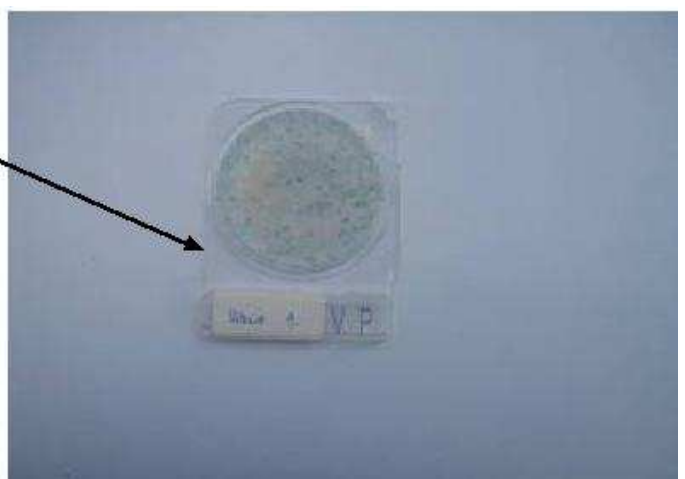
Foto Nr. 16 Einige Zehn Vibtio-Kolonien auf VP

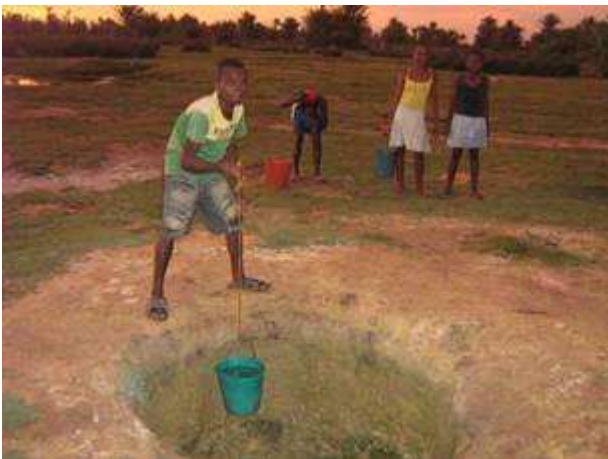
Foto Nr. 17 Brunnen mit Wänden aus Lehm mit 4 Personen, davon nimmt eine Person eine Dusche

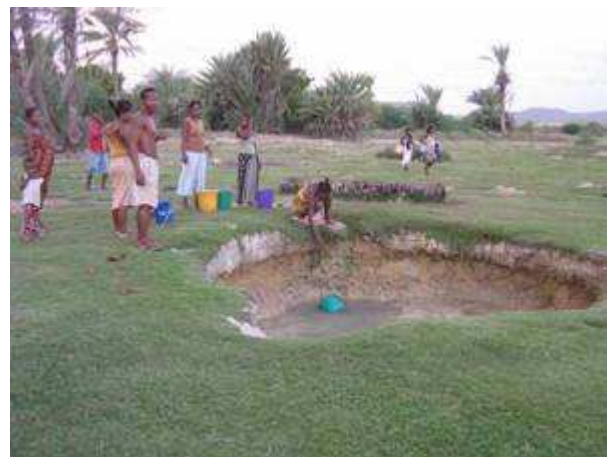
Foto Nr. 18 Gemeinschaftsbrunnen mit Wänden aus Lehm

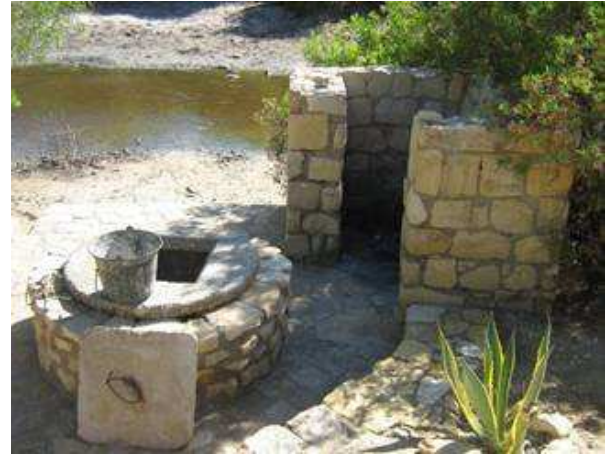
Foto Nr. 20 Brunnen mit gemauerten Wänden und Duschstelle

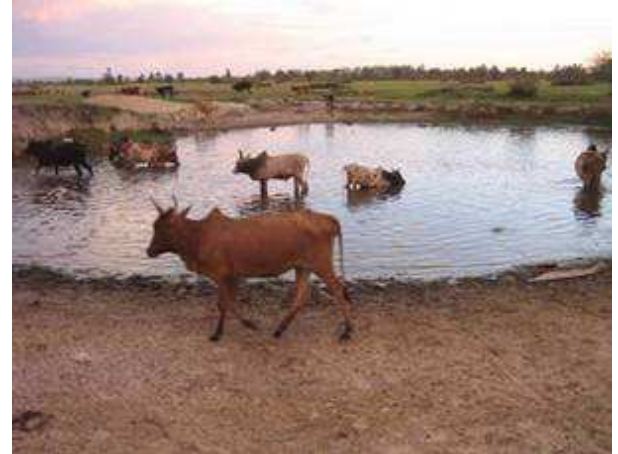
Foto Nr. 22 Zebus trinken aus einer Wasserpfütze

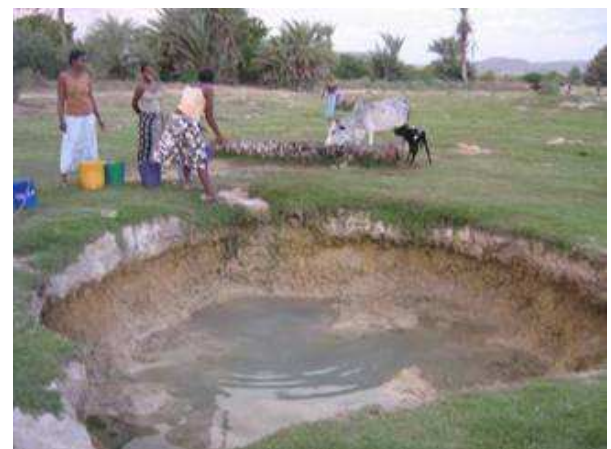
Foto Nr. 24 Gemeinschaftsbrunnen mit Wänden aus Lehm, mit Kuh und Kalb, also auch Tränkestelle

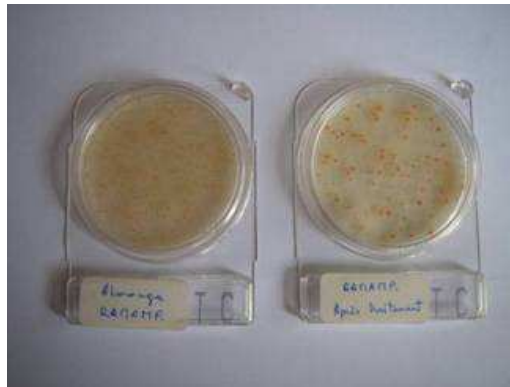
Wasser	Vor der UVC-Bestrahlung	Nach der Bestrahlung mit UVC während 5 Minuten
Resultat der beobachteten Coliformes Total	unzählbar	Sechzig Coliformes Total
Folgerung	UV-Strahlung tötet nicht alle Coliformes Total (alle Bakterien) im Wasser. Es bleibt eine beachtliche Anzahl. Um alle abzutöten müsste die Bestrahlungsdauer verlängert werden.

Foto Nr. 29 Coliforme-Kolonien auf 2 Compact Dry 1x mit 1 ml behandelten und 1x mit 1 ml unbehandeltem Wasser

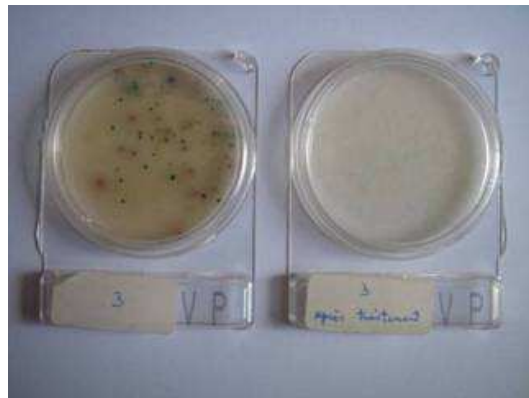
Wasser	Vor der UVC-Bestrahlung	Nach der Bestrahlung mit UVC während 5 Minuten
Resultat der beobachteten Vibrio p Kolonien	ca. 20 Vibrio p.	0
Folgerung	UVC tötet alle Kolonien bei einer Bestrahlungsdauer von 5 Min.

Foto Nr.30 Vibrio p- Kolonien auf 2 Compact Dry je 1 ml von unbehandeltem und von behandeltem Wasser, Behandlungsdauer 5Min.

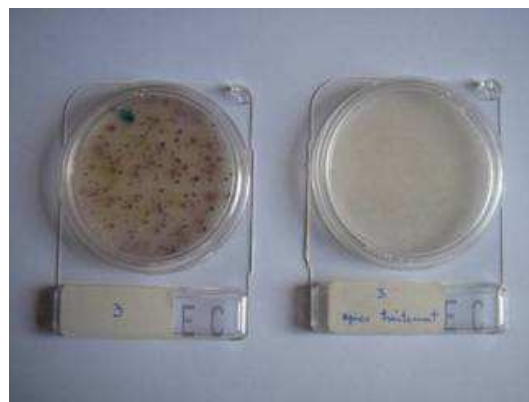
Wasser	Vor der UVC-Bestrahlung	Nach der Bestrahlung mit UVC während 5 Minuten
Resultat der beobachteten E-Coli Kolonien	1 Kolonie	Null (0) E-Coli beobachtet
Folgerung	UVC tötet alle vorhandenen E.Coli nach Bestrahlung von 5 Min.

Foto Nr. 31 E-Coli - Kolonien auf 2 Compact Dry, behandelt mit je 1 ml unbehandeltem und 1 ml behandeltem Wasser, Bestrahlungsdauer mit UVC 5 Min.

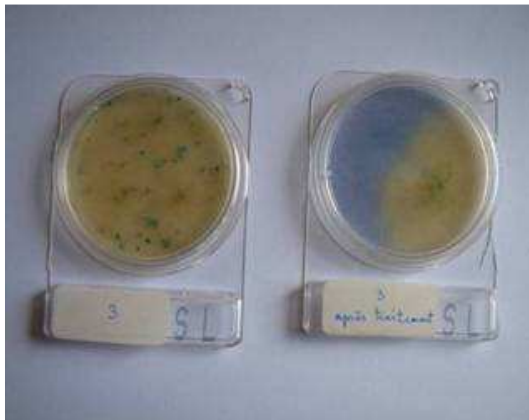
Wasser	Vor der UVC-Bestrahlung	Nach der Bestrahlung mit UVC während 5 Minuten
Resultat der beobachteten E-Coli Kolonien	ca 18 Kolonien	Null (0) Salmonellen beobachtet
Folgerung	UVC tötet alle in der Wasserprobe vorhandenen Salmonellen.

Foto Nr. 32 Salmonellen - Kolonien beobachtet auf 2 Compact Dry 1 x mit 1 ml unbehandeltem Wasser, 1 x mit behandeltem Wasser, Bestrahlungsdauer 5 Min.
